# APERTURA DEL TRONCONE EST DELLA GALLERIA VII PER MONITORAGGIO IDRICO, GEOCHIMICO E VERIFICHE DI SICUREZZA

PERIZIA

RELAZIONE

ABBADIA SAN SALVATORE,

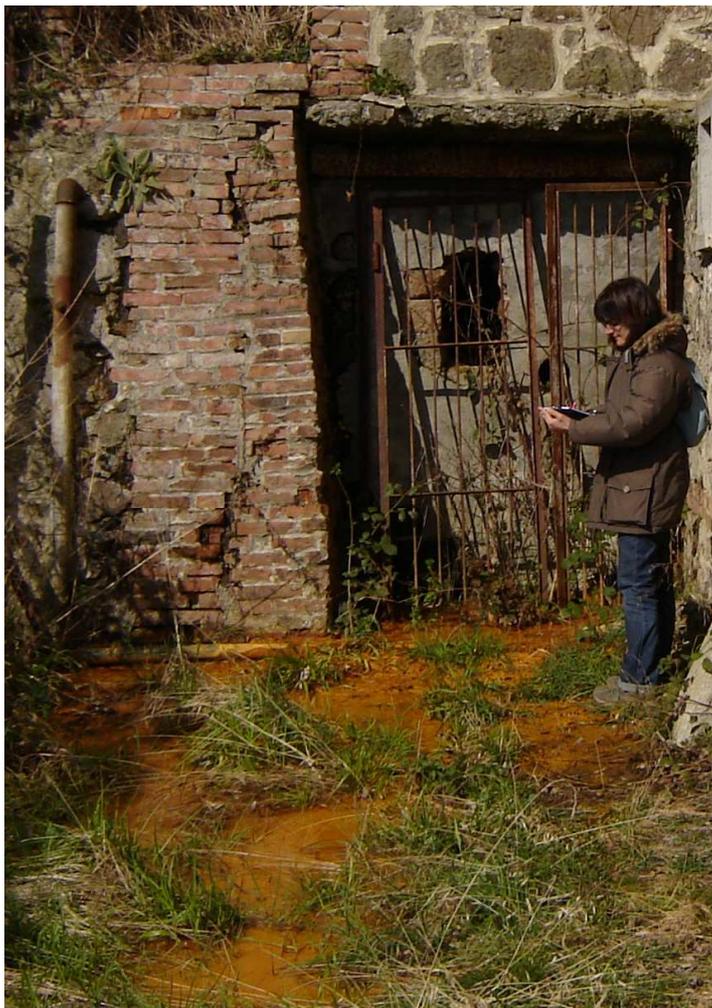
Infine, sono state condotte delle indagini chimiche sull'acqua che fuoriesce dalla Galleria VII dal Gennaio 2010 (Fig. 3; nella figura è anche possibile osservare il punto dove è stato effettuato il prelievo di aria) probabilmente a seguito delle intense precipitazioni invernali che hanno presumibilmente modificato il circuito idrico all'interno della galleria stessa.

In Tabella 1 viene riportata la composizione chimica relativa ai componenti maggiori e minori dell'acqua rossa della Galleria VII. Sia le caratteristiche di pH (decisamente acide) che le concentrazioni degli elementi maggiori e minori denotano che tale acqua probabilmente interagisce con i depositi a solfuri utilizzati per l'estrazione del mercurio conferendole un pH

di poco superiore a 3.5. E' da rilevare la relativa scarsa salinità (196 mg/L) di tale acqua (associata probabilmente ad una scarsa circolazione) e per la maggior parte associata alla presenza di SO<sub>4</sub><sup>2-</sup> (ione solfato) (141 mg/L), derivante per

Figura 3  
Ingresso della Galleria VII e l'acqua rossa fuoriuscente.

la maggior parte dall'ossidazione dei depositi di cinabro ed in parte dall'interazione con rocce evaporitiche triassiche ricche in gesso (come avviene per la maggior delle acque relativamente profonde della zona). E' presumibile che parte dello ione solfato sia anche derivante dalla parziale solubilizzazione di H<sub>2</sub>S. Tale gas, caratterizzato dal tipico odore di uova marce, non è stato tuttavia riscontrato nell'aria della galleria ove sono stati effettuati i prelievi.

Infine, è plausibile che un'esplorazione di dettaglio della **GALLERIA VII** permetterebbe di verificare anche il punto di fuoriuscita dell'acqua rossa che caratterizza l'ingresso della miniera affinché sia possibile adottare gli opportuni interventi.

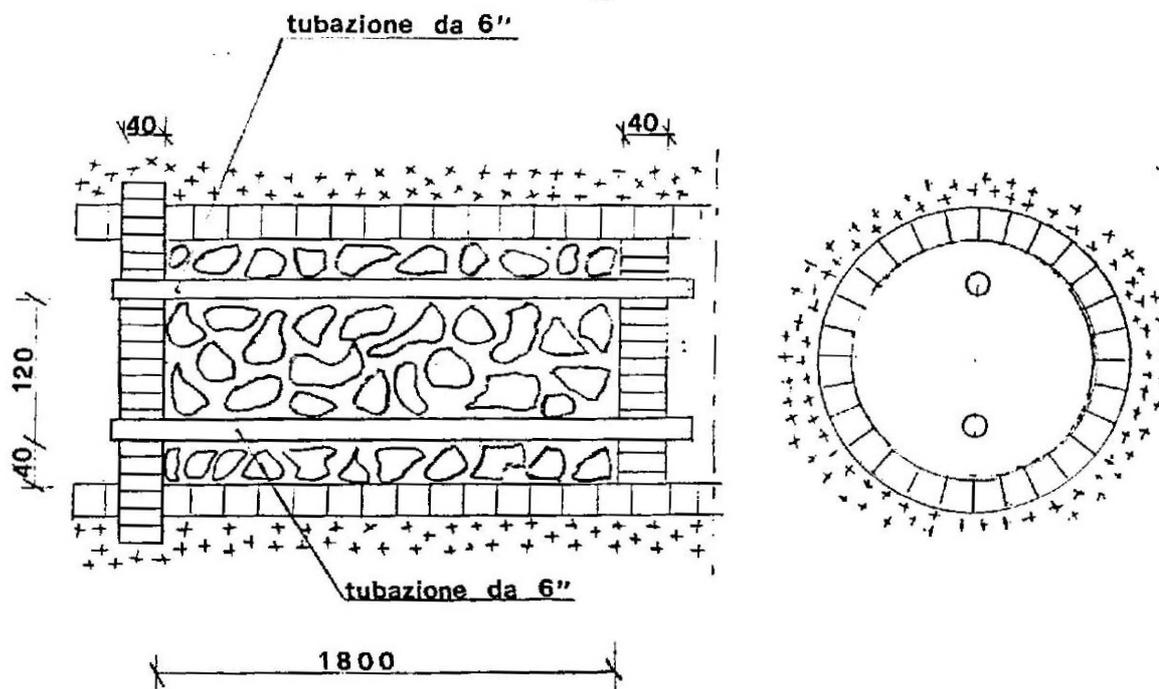
# CHIUSURA GALLERIA VII

Figura 4  
Opere eseguite per la chiusura della GALLERIA VII  
Tratto dal progetto Eni di messa in sicurezza del sottosuolo anni '90

**PRIMA FASE** - Demolizione delle tamponature di valle (imbocco), di monte (base impianto di vagliatura e frantumazione) ed in fondo alla rampa che porta a giorno il nastro trasportatore.

La prima demolizione interesserà l'occlusione alla base dell'impianto di preparazione meccanica del minerale (zona Pozzo Garibaldi).

Si procederà poi con quella in corrispondenza della rampa che porta a giorno il nastro trasportatore e, infine, l'ostruzione posta all'ingresso della galleria a fianco del Museo Minerario.

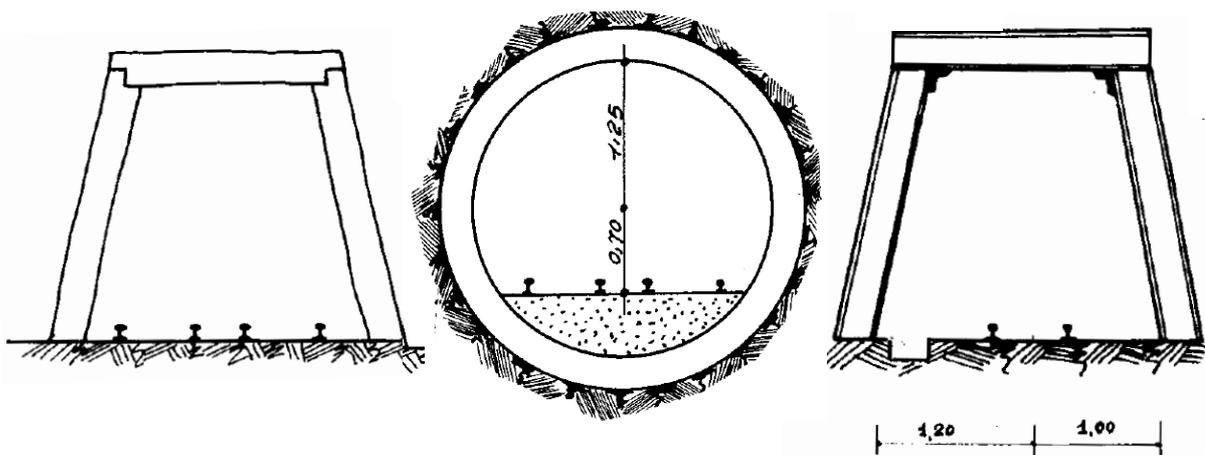
**Figura 5**  
Tipologia di armature presenti nella **GALLERIA VII** - ANNO 1959  
Tratto dall'archivio del Museo Minerario di Abbadia San Salvatore

In relazione alla situazione manutentiva che si incontrerà, è prevista la sistemazione delle armature e dei guarnisaggi, mettendo in opera, in caso di sostituzione, le tipologie di armatura presenti.

Di seguito si riportano le tipologie delle possibili armature presenti nella **GALLERIA VII**, per quanto risulta dai documenti in nostro possesso.
