SOSTITUZIONE MANTO DI COPERTURA IN FIBROCEMENTO
IMMOBILE CINEMA TEATRO AMIATA

- STATO MODIFICATO -

TAV. N° 12
scala

Particolari costruttivi copertura da porre in opera

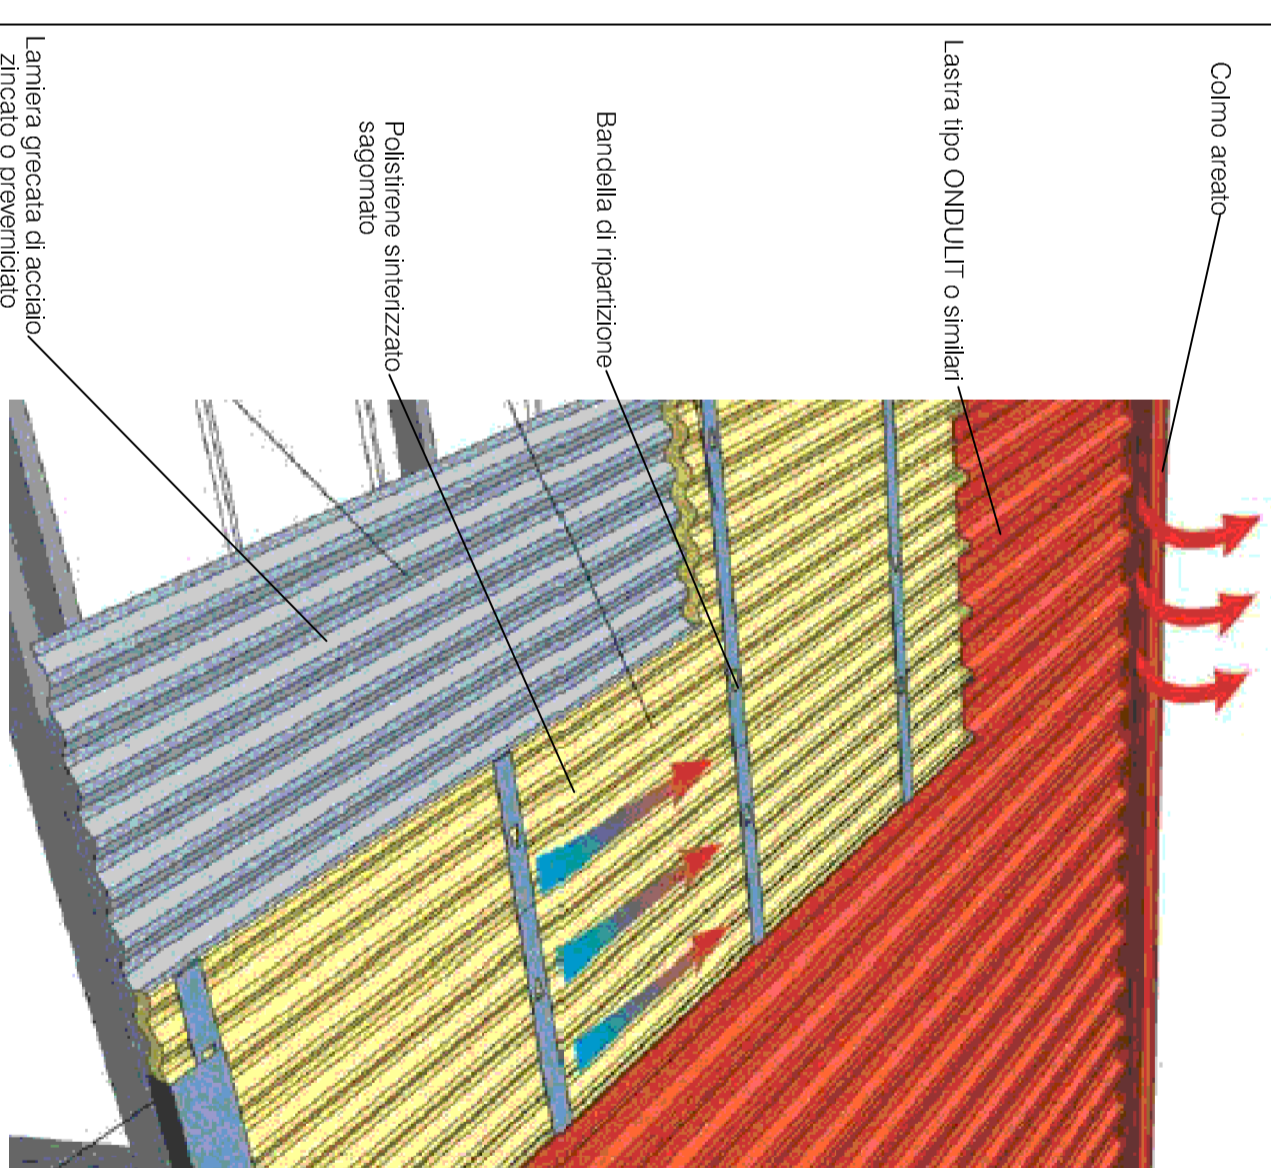
SISTEMA DI COPERTURA VENTIL.PAN SEZIONE LONGITUDINALE Scala 1:10
1 Lastra ONDULT o similari
2 Elemento di platonatura Ventilpan
3 Vite per ancoraggio copertura ai correntini L mm 190
